## Sanierung der Hohenzollern-Höfe:

# Monitoring & Simulation des Feuchtegehalts in Wandaufbau und Holzbalkenköpfen für vier verschiedene Innendämmsysteme

Endbericht Dezember 2015

PASSIVHAUS INSTITUT  
Dr. Wolfgang Feist  
Rheinstr. 44/46  
D-64283 Darmstadt  
Tel: 06151 / 82699-0  
Fax: 06151 / 82699-11  
E-Mail: mail@passiv.de  
www.passiv.de

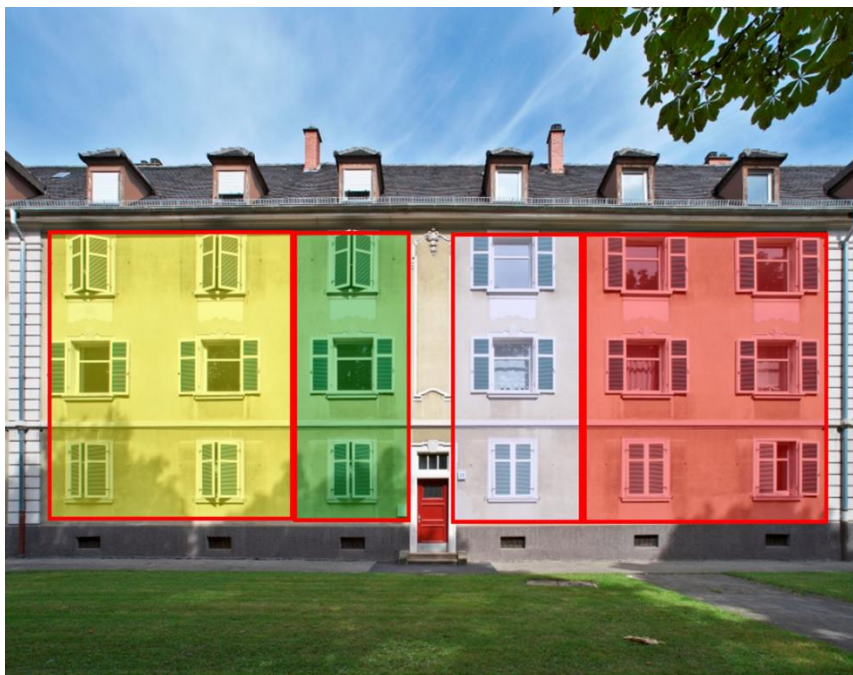
**Abbildung 7:** Fassadenansicht mit den vier unterschiedlich farbig gekennzeichneten Innendämmvarianten von links: Heck-Dämmputz, IQ-Therm-Dämmplatte, Polystyrol-Hartschaumplatte, Heck-Dämmplatte

Im ersten Bauabschnitt (Fichtestraße 20) wurden unterschiedliche Dämmsystemvarianten installiert, um in einem umfangreichen Monitoring den Einfluss der jeweiligen Innendämmmaßnahme auf die Bauteilfeuchten des Wandaufbaus und der Holzbalkenköpfe zu untersuchen. Dazu wurden jeweils in übereinander liegenden Räumen die gleichen Innendämmsysteme installiert (vgl. farbliche Markierung in Abbildung 7), damit auch die Einflüsse auf die Holzbalken von oben und von unten jeweils vom gleichen Dämmsystem ausgehen.

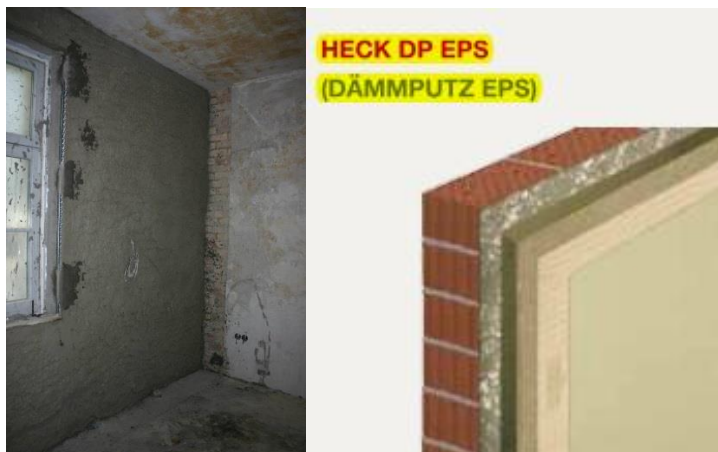
- 60 mm Heck-Dämmputz EPS WLG 070
- 10 mm Kalkzementmörtel (HECK K+A PLUS, luftdichte Ebene)

**Abbildung 8:** Heck-Dämmputz nach Anbringung der ersten Schicht (links), schematische Darstellung (rechts) Quelle: BASF

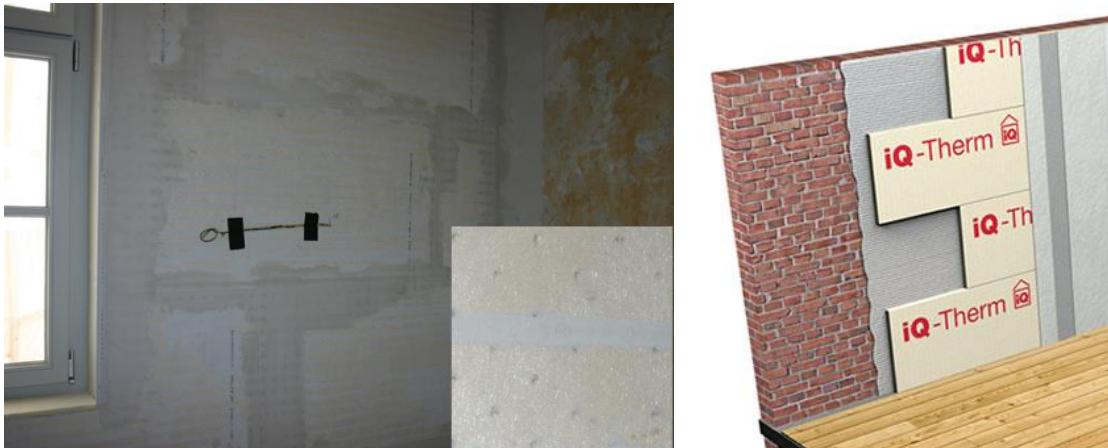
- 15 mm IQ-Fix-Kleber
- 50 mm IQ-Therm-Dämmplatte WLG 031
- 15 mm Innenputz IQ-Top (luftdichte Ebene)

Abbildung 9: IQ-Therm-Dämmplatte nach Anbringung (links), schematische Darstellung (rechts) Quelle: Remmers

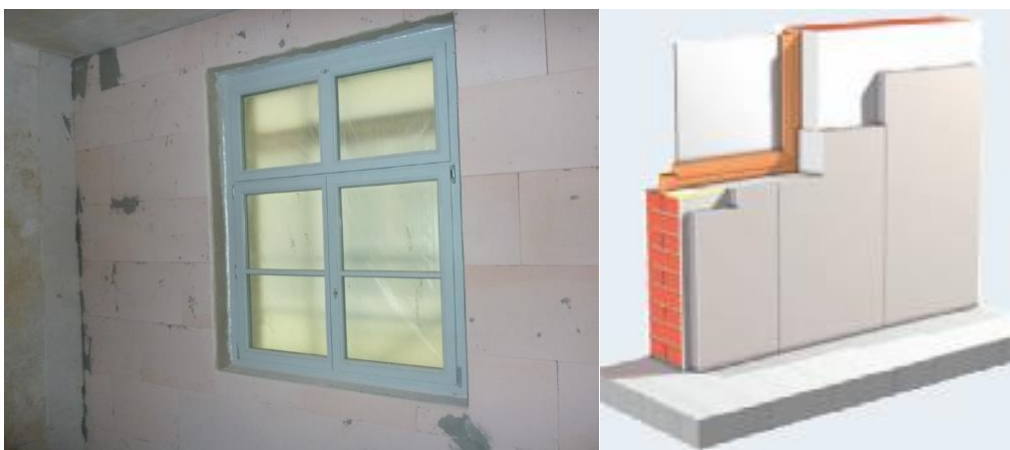
- 20 mm Luftraum mit Mörtelbatzen
- 40 mm Polystyrol Hartschaumplatten WLG 032
- 2x12,5 mm Gipskarton Platte (luftdichte Ebene)

Abbildung 10: Polystyrol-Hartschaumplatte InTherm von Knauf nach Anbringung (links), schematische Darstellung (rechts) Quelle: Knauf

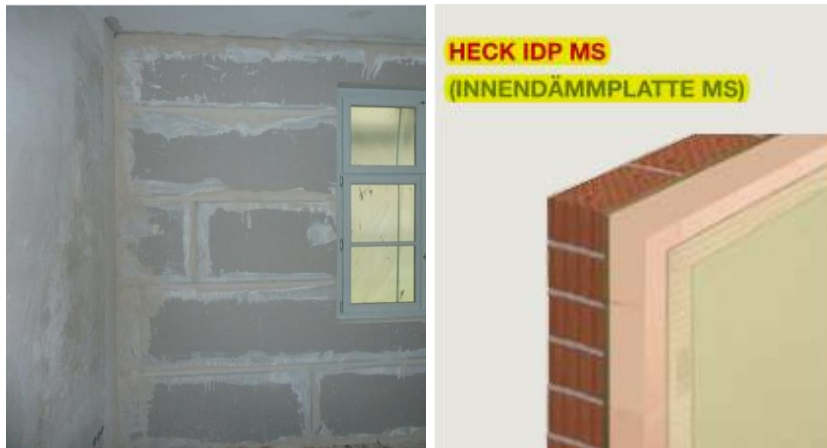
- 15 mm Heck Sanierkleber (HECK-K+A RENO)
- 50 mm Heck-Dämmplatte MS WLG 042
- 5 mm mineralische Spachtelung (HECK K+A PLUS, luftdichte Ebene)

Abbildung 11: Heck-Innendämmplatte nach Anbringung (links), schematische Darstellung (rechts) Quelle: BASF

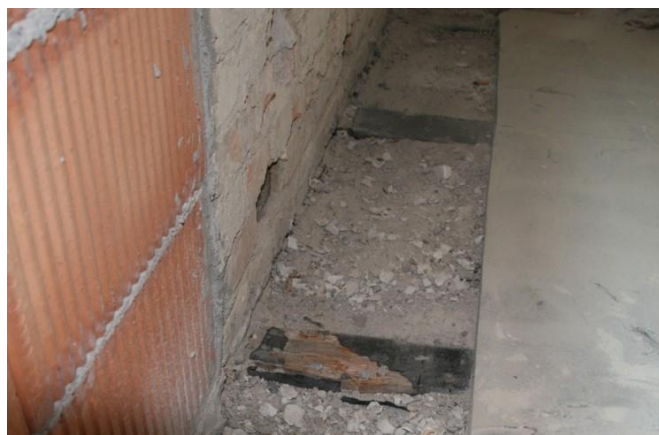
**Abbildung 13: Innenansicht der Außenwand mit abgetragenem Innenputz sowie freigelegten Holzbalkenenden**

Bei der Umsetzung wurde zunächst der Innenputz abgetragen und auch der Estrichboden in einem Streifen von ca. 0,5 m zur Außenwand hin entfernt. Dadurch wurden sowohl Putz als auch Estrich in dem kritischen Bereich des Balkenanschlusses erneuert. Außerdem war somit die Möglichkeit gegeben den Zustand der Balken zu beurteilen und bei Bedarf einzelne Balken komplett freizulegen und auszutauschen. Dies ist absolut notwendig, da zum einen Beschädigungen der Balken durch in der Vergangenheit liegende irreguläre Ereignisse (z.B. Rohrbrüche) verursacht sein könnten. Zum anderen ist hierdurch ein Vergleich zwischen realem Zustand der Balken und Ergebnissen aus eventuell durchgeführten Simulationen des Feuchtehaushalts des Wandaufbaus möglich. Sollten hier größere Diskrepanzen zwischen den Vorhersagen aus den Simulationen für die Bestandskonstruktion und dem Zustand der Balken auftreten, wäre dies ein wichtiger Hinweis auf eventuelle Abweichungen bei den Eingangs-Materialparametern für die Simulationen.

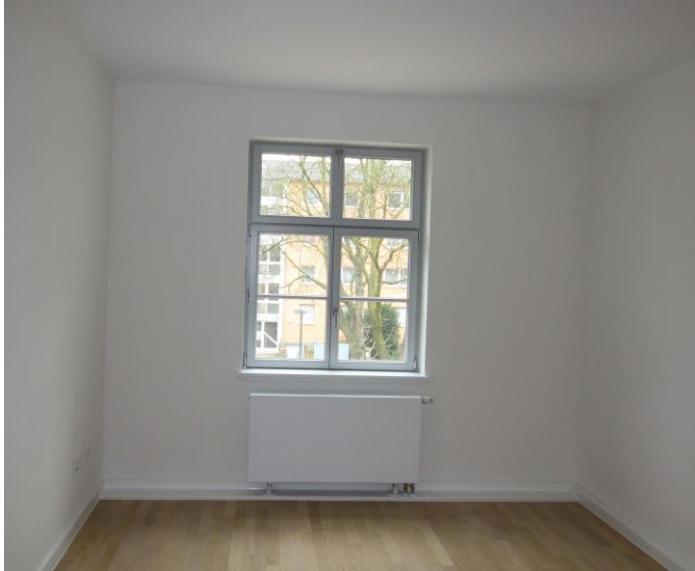
Abbildung 15: 1.OG Wohnung links/ letztes Zimmer straßenseitig, Dämmsystem: Heck-Dämmputz

Die Thermografieaufnahme zeigt die Innenansicht auf das Dämmsystem Heck-Dämmputz im 1. OG im Ausgangszustand. Die Darstellung wurde aus mehreren Einzelaufnahmen in einheitlicher Temperaturskala zusammengesetzt. Zu Beginn der Innenaufnahmen betrug die Raumlufttemperatur 20,3°C.

In den Rändern zu den einbindenden Innenwänden sind auch nach der Unterdruckthermografie niedrigere Temperaturen im Vergleich zur ungestörten Wand zu erkennen. Die Temperaturdifferenz der durchschnittlichen Temperatur am Übergang zur einbindenden Innenwand zur durchschnittlichen Temperatur der ungestörten Wand hat sich mit 1 K gegenüber dem Temperaturverhältnis des Ausgangszustandes geringfügig verringert.

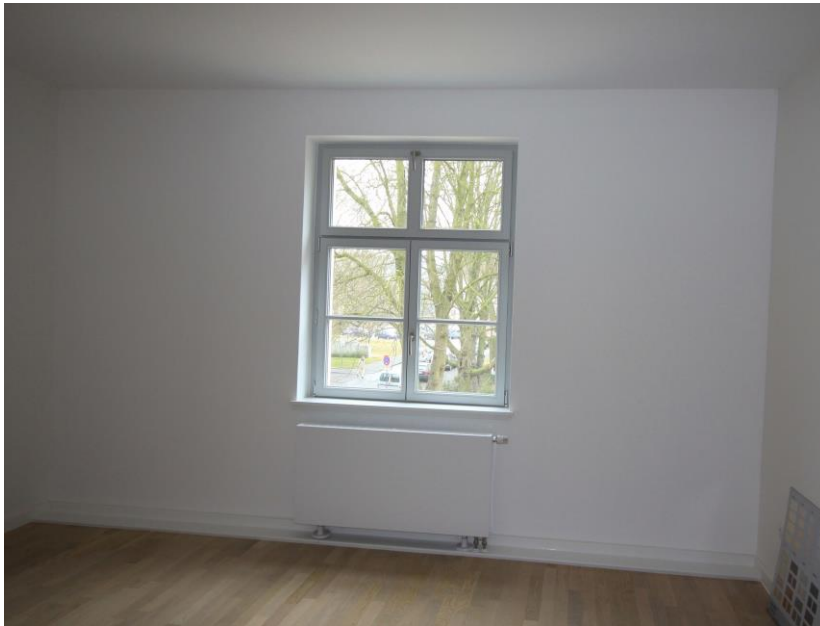
**Abbildung 18: 1.OG Wohnung links/ erstes Zimmer straßenseitig, Dämmsystem: IQ-Therm-Dämmplatte**

Die Thermografieaufnahme zeigt die Innenansicht auf das Dämmsystem IQ-Therm im 1. OG im Ausgangszustand. Die Darstellung wurde aus mehreren Einzelaufnahmen in einheitlicher Temperaturskala zusammengesetzt. Zu Beginn der Innenaufnahmen betrug die Raumlufttemperatur  $20,2^{\circ}\text{C}$ .

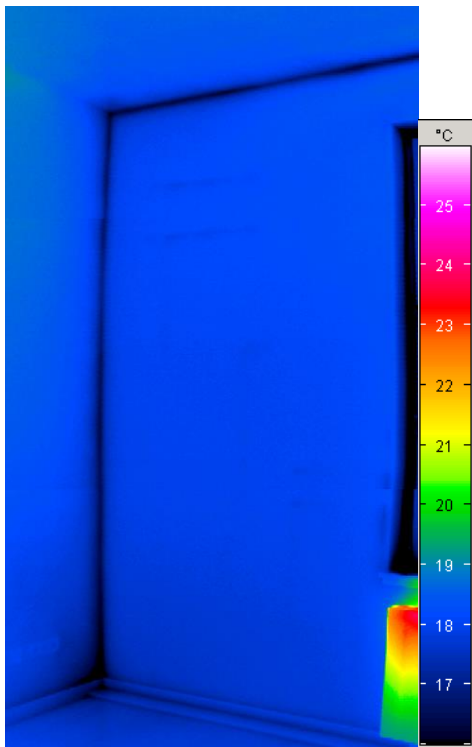
**Abbildung 20: 1.OG Wohnung links/ erstes Zimmer straßenseitig, Dämmsystem: IQ-Therm-Dämmplatte, Unterdruckthermografie**

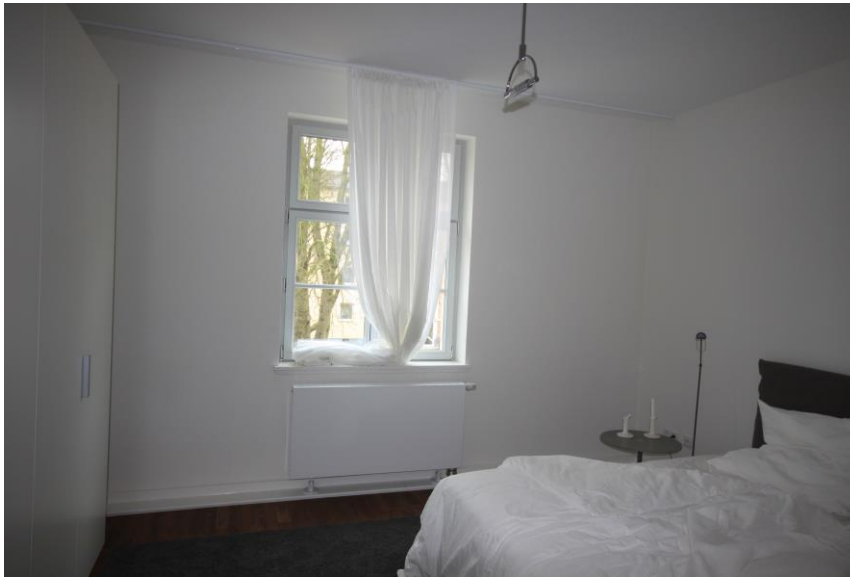
Abbildung 21: 1.OG Wohnung rechts/ erstes Zimmer straßenseitig, Dämmsystem: PS-Hartschaumplatte

Die Thermografieaufnahme zeigt die Innenansicht auf das Dämmsystem PS-Hartschaumplatte im 1. OG im Ausgangszustand. Die Darstellung wurde aus mehreren Einzelaufnahmen in einheitlicher Temperaturskala zusammengesetzt. Zu Beginn der Innenaufnahmen betrug die Raumlufttemperatur 21,4°C.

Sowohl die ungestörten Oberflächen als auch die Temperaturen in den Kanten und Ecken der einbindenden Innenwände sind sehr gleichmäßig um  $0,1\text{ K}$  gesunken. Mit  $18,7^{\circ}\text{C}$  liegt die durchschnittliche Temperatur der ungestörten Wand um  $0,1\text{ C}$  unter dem Ausgangswert. In den Rändern zu den einbindenden Innenwänden sind auch nach der Unterdruckthermografie niedrigere Temperaturen im Vergleich zur ungestörten Wand zu erkennen. Die Temperaturdifferenz der durchschnittlichen Temperatur am Übergang zur einbindenden Innenwand zur durchschnittlichen Temperatur der ungestörten Wand ist mit  $0,4\text{ K}$  konstant geblieben.

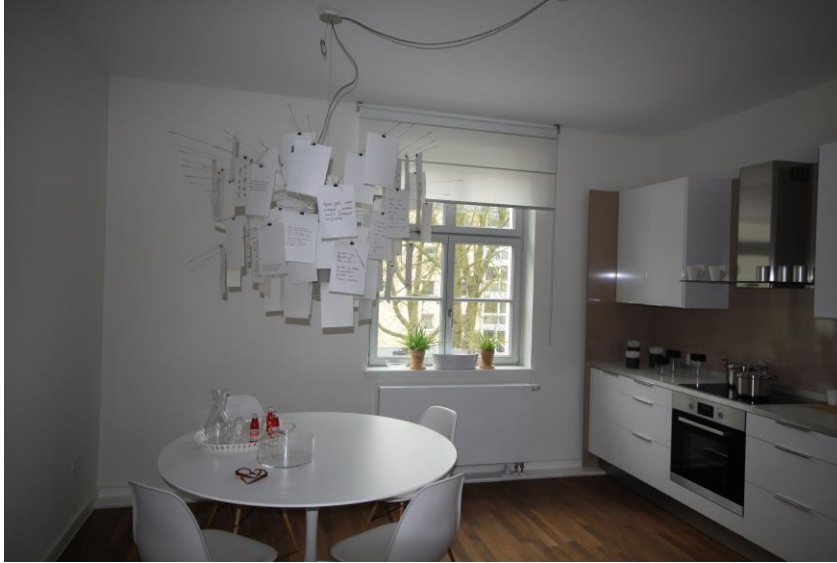
Abbildung 24: 1.OG Wohnung rechts, Wohnküche, Dämmsystem: Heckdämmplatte

Die Thermografieaufnahme zeigt die Innenansicht auf das Dämmsystem Heckdämmplatte im 1. OG im Ausgangszustand. Die Darstellung wurde aus mehreren Einzelaufnahmen in einheitlicher Temperaturskala zusammengesetzt. Zu Beginn der Innenaufnahmen betrug die Raumlufttemperatur 21,8°C.

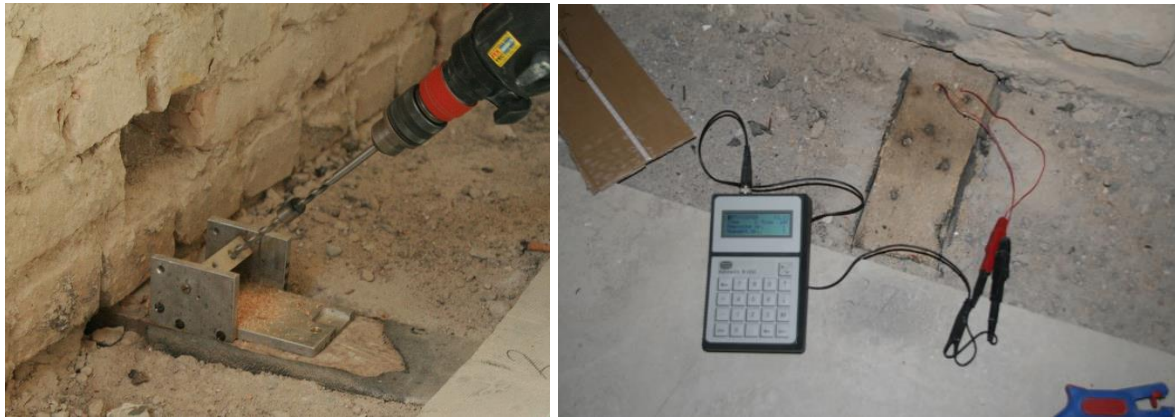
**Abbildung 29: Bohrvorrichtung für die Holzfeuchtesensoren (links) und installierte Sensorik (rechts) für die hochohmige Widerstandsmessung (Testaufbau).**

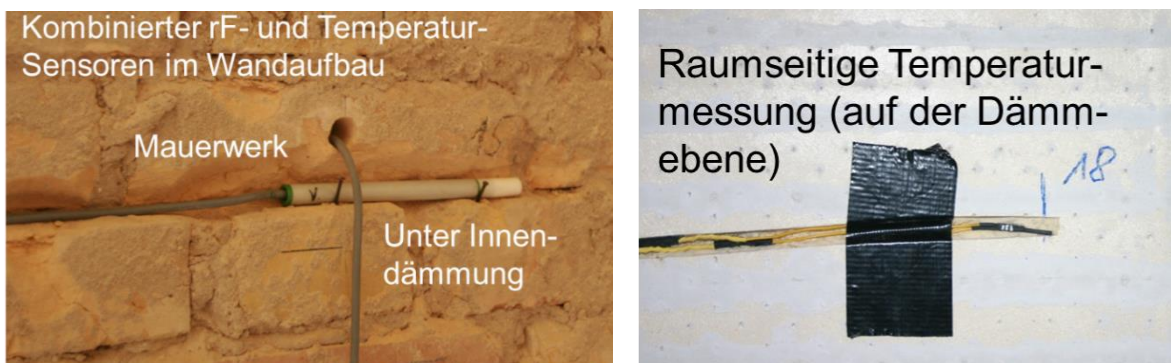
**Abbildung 30: Kombinierte Feuchte- und Temperatursensoren im Mauerwerk und in der Ebene des alten Innenputzes (links), Raumseitige Temperaturmessung (rechts).**

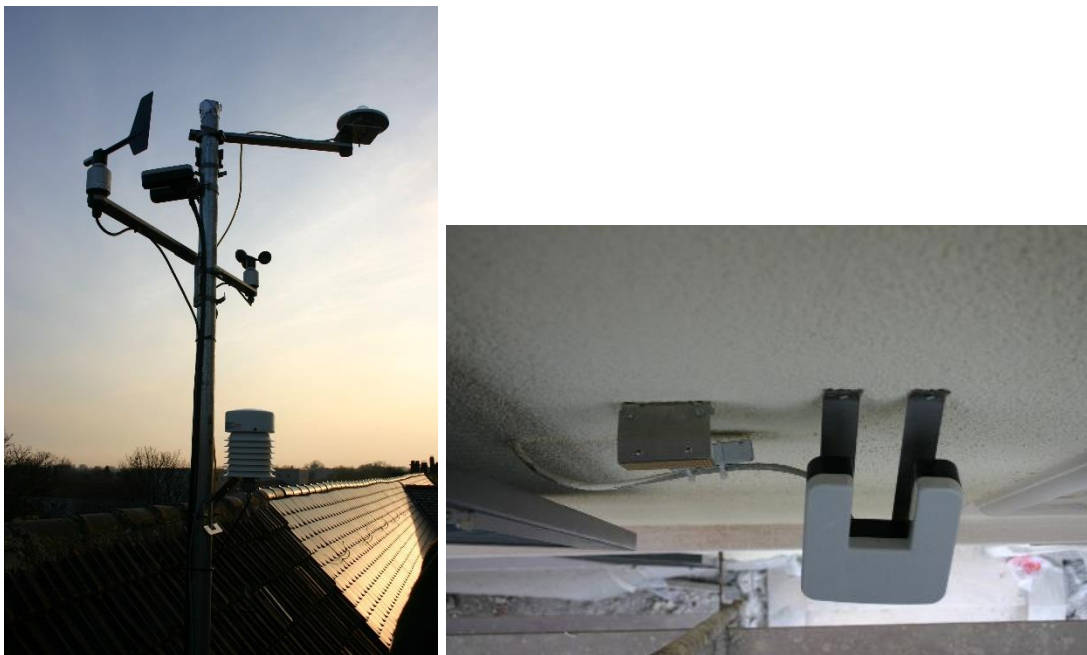
Abbildung 25: Wetterstation mit Messtechnik für Temperatur, relative Feuchte, Globalstrahlung, Wind und Niederschlag (links), Niederschlagssensor an der Fassade (rechts)

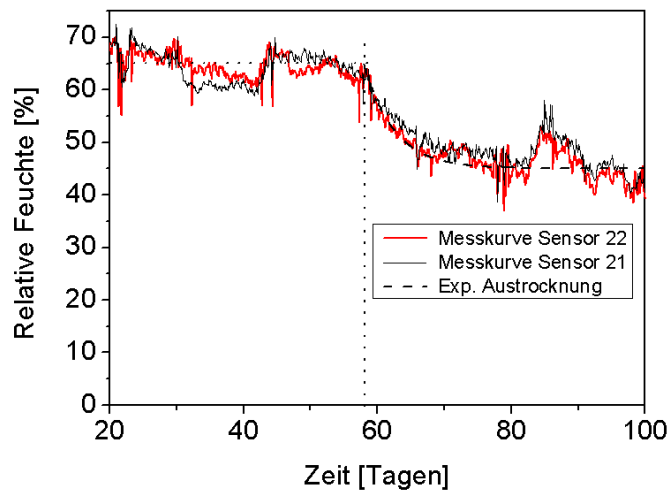
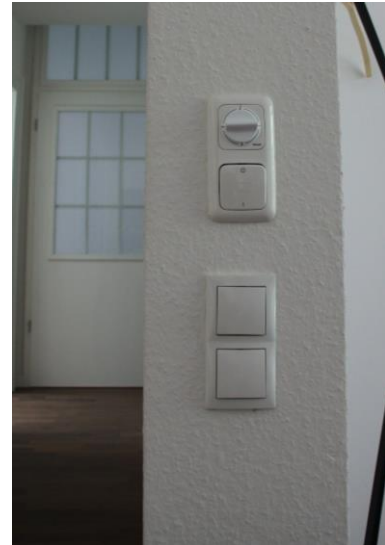
**Abbildung 34: Vergrößerung des steilen Abfalls der gemessenen relativen Feuchten (Sensor 21 & 22) am Ende des Winters 2012/13. Es wurde hier der Verlauf einer Exponentialfunktion mit einer Zeitkonstante von 4,5 Tagen (gestrichelte Linie) für den Austrocknungsprozess angefügt. Rechts ist ein Foto des Schalters für die Bedienung der Lüftungsanlage im Flur zu sehen.**

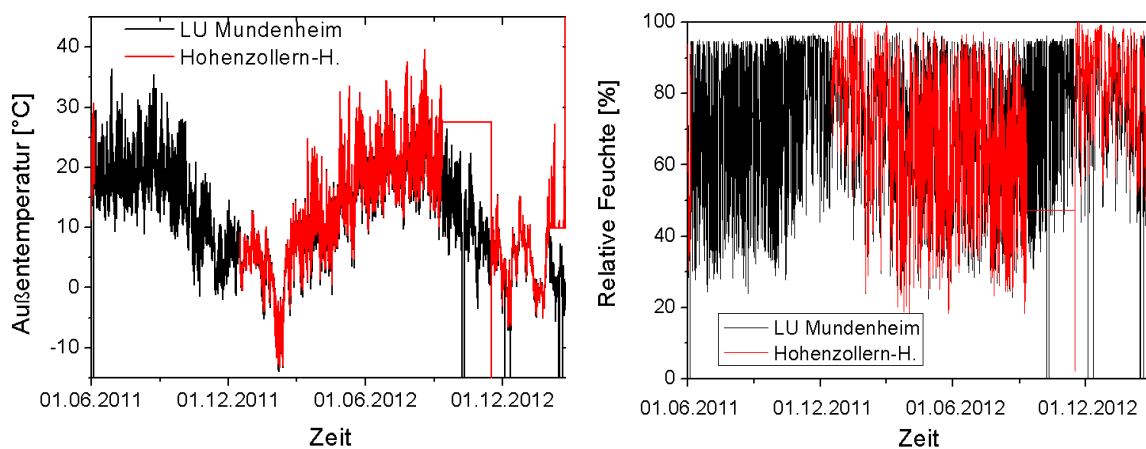
**Abbildung 35: Stundenwerte der Außentemperatur und der relativen Luftfeuchtigkeit für die ersten 1½ Messjahre gemessen mit der eigenen Wetterstation auf den Hohenzollern-Höfen (rot) bzw. von der Wetterstation Mundenheim (schwarz).**

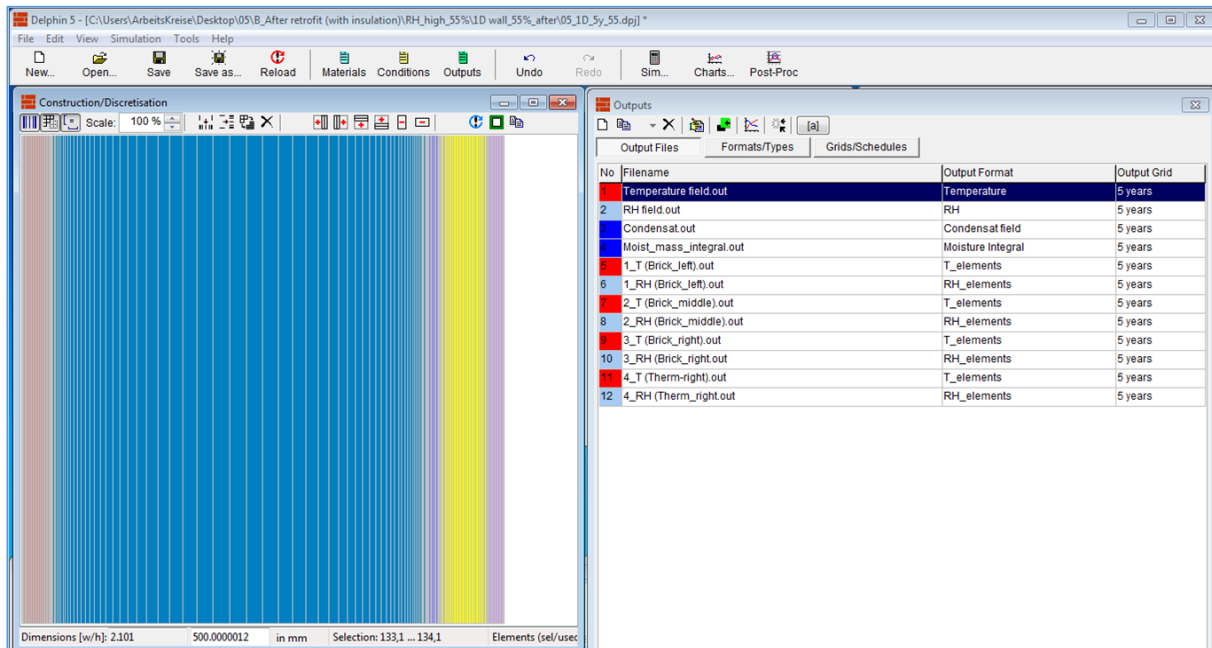
Abbildung 38: Screenshot des 1-d Delphin Modells mit der verwendeten Diskretisierung (links)

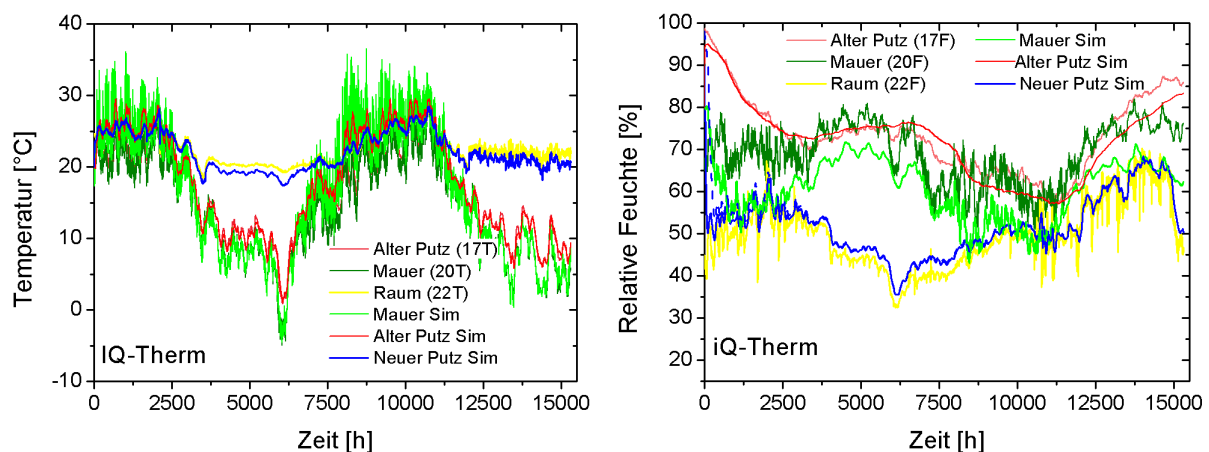
**Abbildung 39: Gemessene und simulierte Stundenwerte der relativen Luftfeuchten und Temperaturen im mit dem iQ-Therm gedämmten 1. OG.**

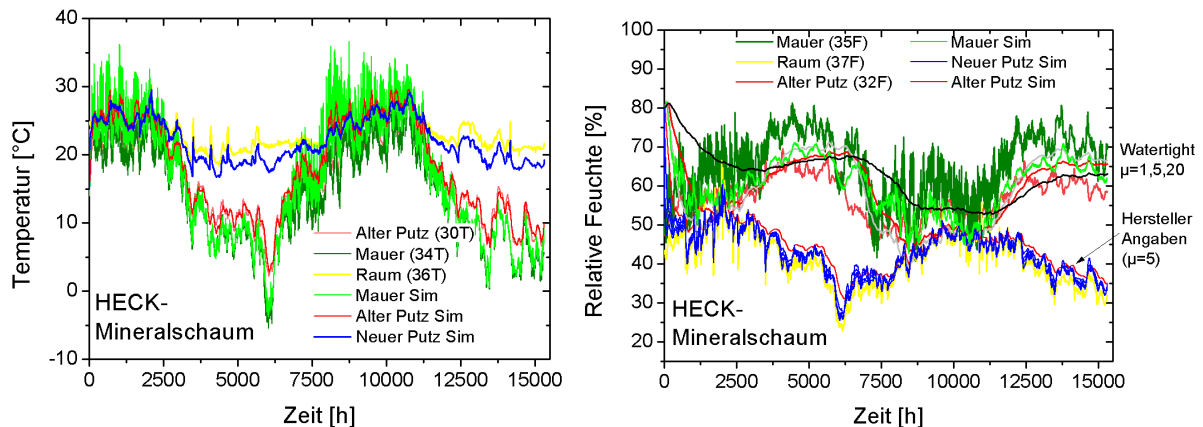
**Abbildung 41: Gemessene und simulierte Stundenwerte der relativen Luftfeuchtigkeiten und Temperaturen im mit den HECK Mineralschaumplatten gedämmten 1. OG.**

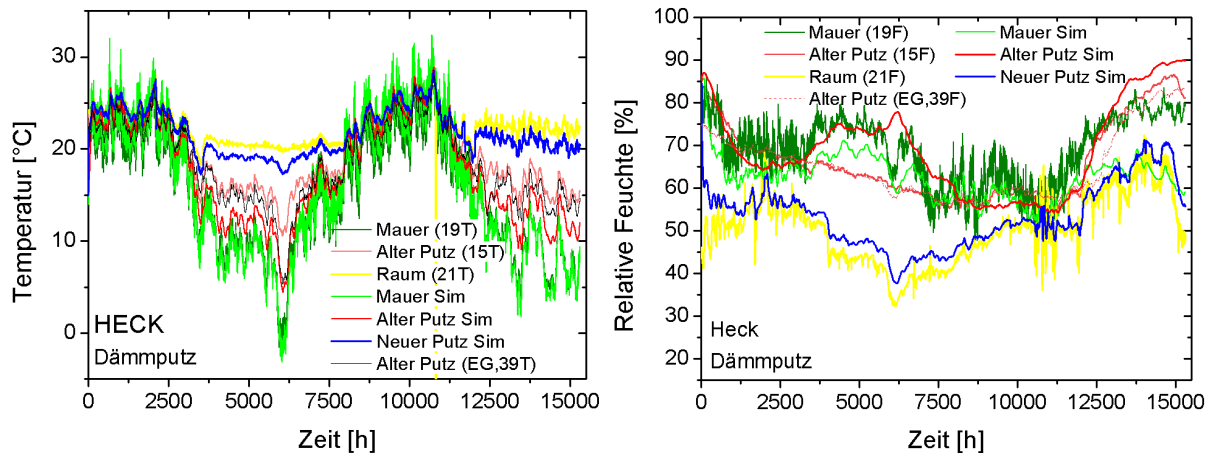
**Abbildung 42: Gemessene und simulierte Stundenwerte der relativen Luftfeuchtigkeiten und Temperaturen im mit dem HECK Dämmputz gedämmten 1. OG. Zusätzlich aufgetragen ist der Temperaturverlauf im alten Putz im EG.**

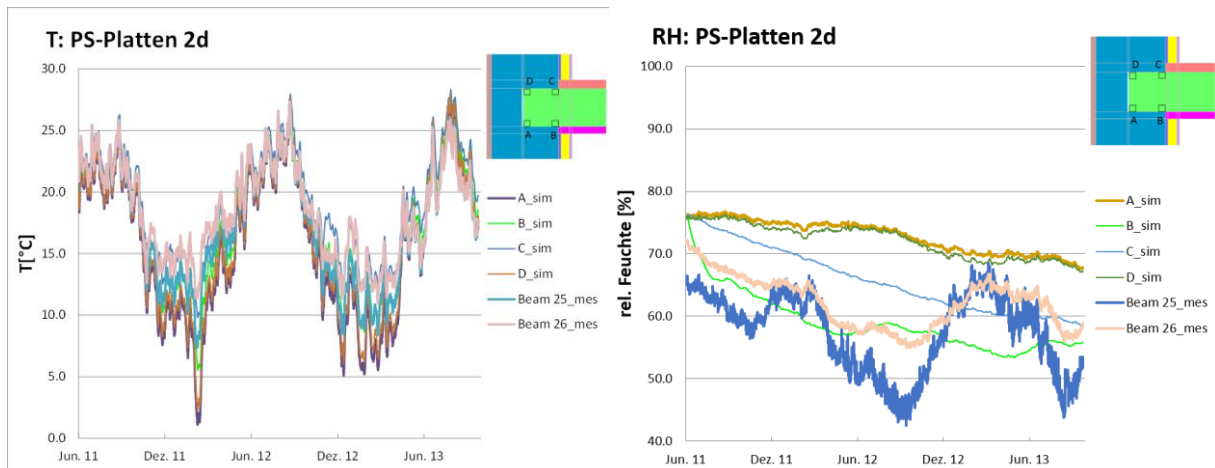
Abbildung 44: Temperaturprofile (links) und Verlauf der relativen Feuchten (rechts) in den Balkenköpfen im Bereich der PS-Dämmplatten.

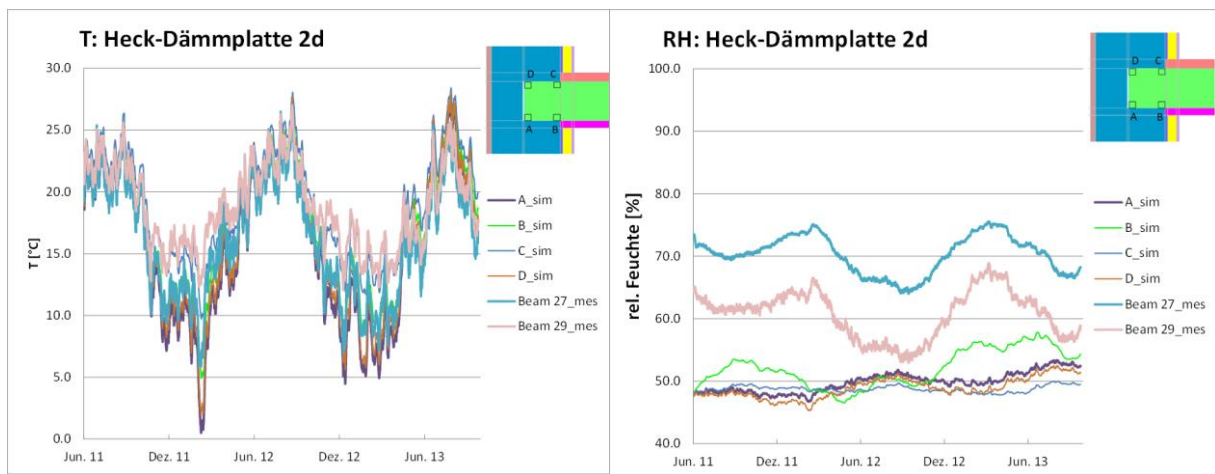
Abbildung 45: Temperaturprofile (links) und Verlauf der relativen Feuchten (rechts) in den Balkenköpfen im Bereich der Heck Mineralschaumplatten.

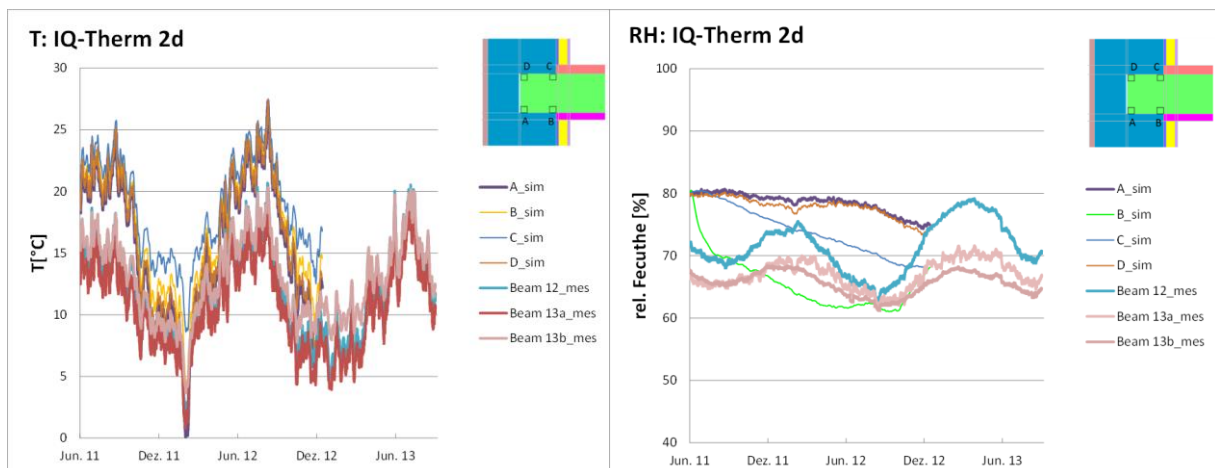
Abbildung 47: Temperaturprofile (links) und Verlauf der relativen Feuchten (rechts) in den Balkenköpfen im Bereich in dem das IQ-Therm-Dämmsystem verbaut wurde.

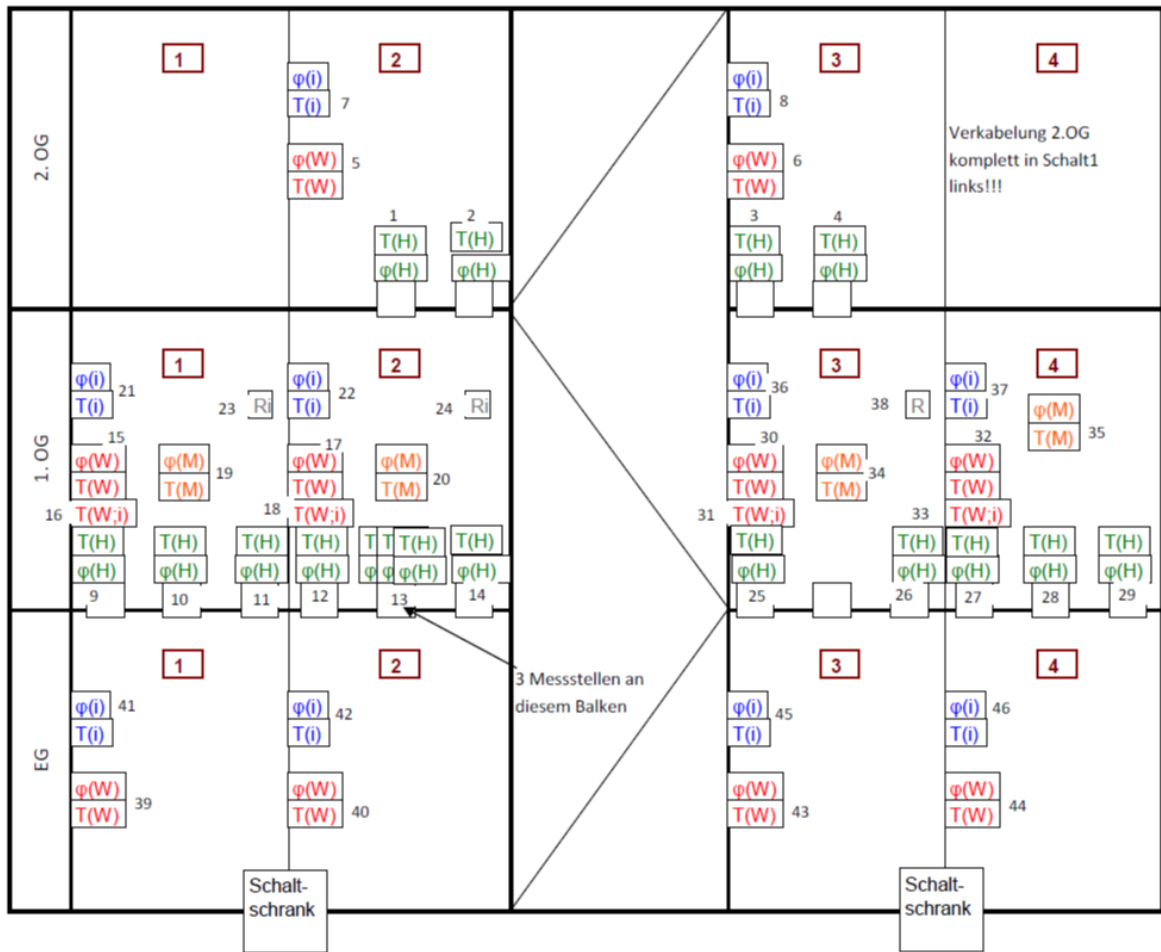
1	D05 Heck-Dämmputz	$\phi(H)$	Holzfeuchtemessung Balkenkopf
2	D03 IQ_Therm	$T(H)$	Temperaturmessung Balkenkopf
3	D04 PS-Hartschaumplatte	$\phi(W)$	Feuchtemessung Wand unter Isolierung (Ebene alter Innenputz)
4	D01 Heck-Dämmplatte	$T(W)$	Temperaturmessung Wand unter Isolierung (Ebene alter Innenputz)
		$T(W;i)$	Oberflächentemperatur neue Innenwand
R	Niederschlagssensor Fassade (Signal j/n)	$\phi(i)$	Feuchtemessung Raum
R <sub>i</sub>	Niederschlagssensor Fassade (Intensität)	$T(i)$	Temperaturmessung Raum
		$\phi(M)$	Feuchtemessung Mauerwerk nahe Außenputz
		$T(M)$	Temperaturmessung Mauerwerk nahe Außenputz
