Passivhaus-Hallenbad Bambados Monitoring

Passivhaus Institut, August 2015

<p>Autoren:</p> <p>Dipl.-Ing. Esther Gollwitzer Dipl.-Ing. (FH) Florian Gressier Dipl.-Ing. (FH) Søren Peper</p> <p>Unter Mitarbeit von:</p> <p>MPhys. Jessica Grove-Smith Tim Huyeng Marissa Krieger Richard Liebetruth Waldemar Rupp Armin Bangert Thomas Fester</p> <p>Herausgeber:</p> <p>Passivhaus Institut Dr. Wolfgang Feist Rheinstraße 44/46 D-64283 Darmstadt Tel: 06151-82699-0 E-Mail: mail@passiv.de www.passiv.de</p> <p>Darmstadt, August 2015</p>	<p>Dieser Bericht entstand im Auftrag der Stadtwerke Bamberg mit Fördermitteln des Projektträgers Jülich im Rahmen der EnOB-Forschung für energieoptimiertes Bauen des Bundesministeriums für Wirtschaft und Energie.</p> <p>Wir danken Thomas Murr, Elke Neuner, Christian Teufel, Robert Will, Klaus Wagner und Christoph Jeromin von den Stadtwerken Bamberg GmbH sowie Sven Steinmeier von der Fa. Aumasys GmbH für die gute Zusammenarbeit. Vielen Dank auch an Jörn Kaluza vom Ingenieurbüro inco GmbH und Thomas Albert vom Chemischen Labor Dr. Graser für die weiterführenden Messungen.</p> <p>Adresse: Hallenbad Bambados Pödeldorfer Straße 174 96050 Bamberg www.stadtwerke-bamberg.

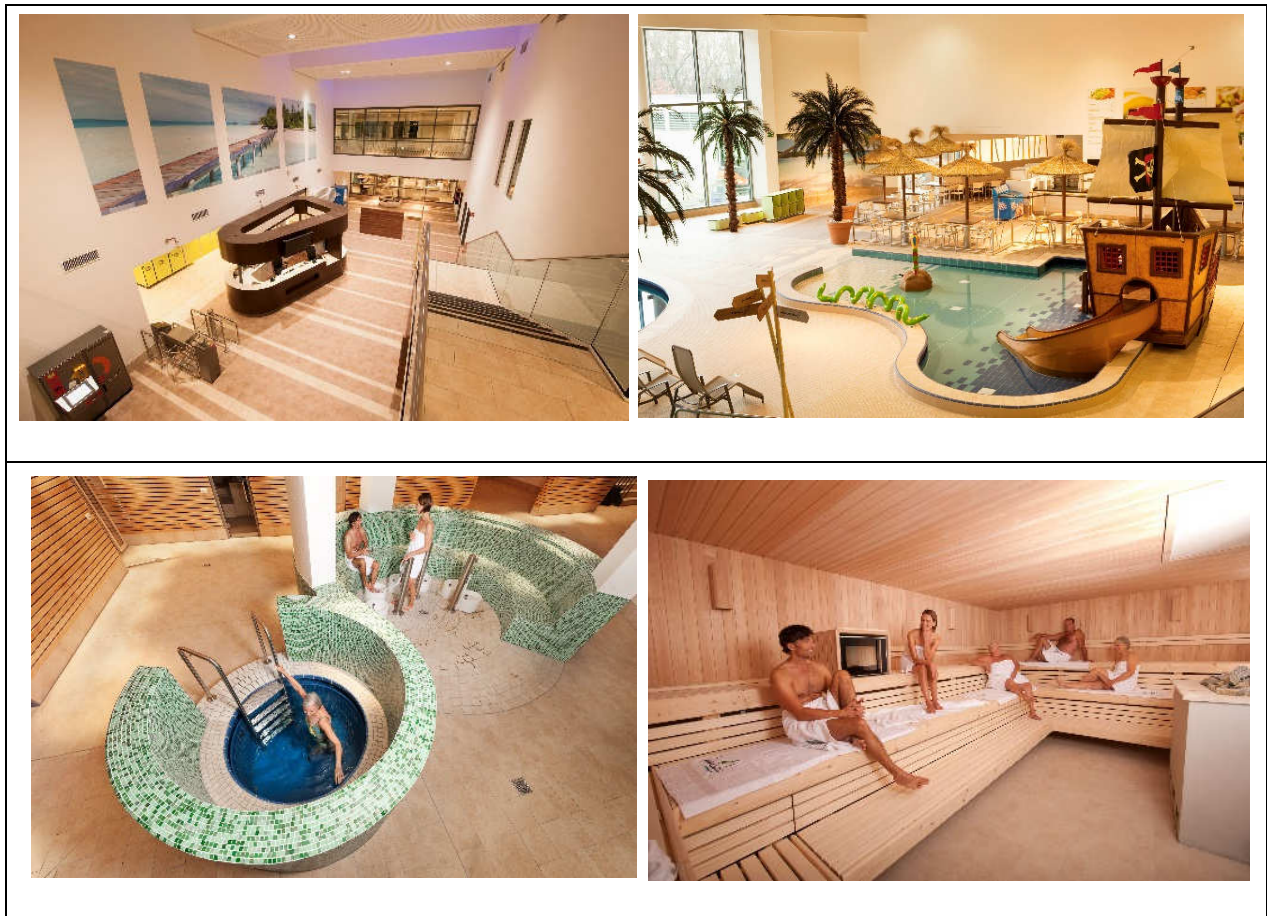
Abbildung 4: Nutzungsbereiche im Erdgeschoss

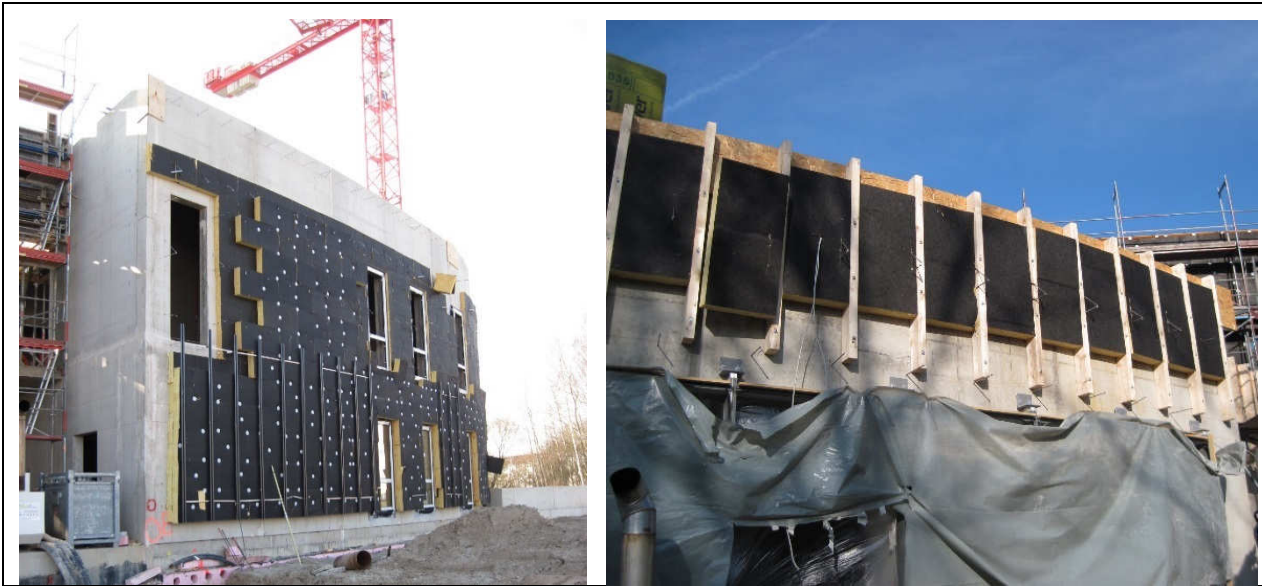
Abbildung 7: Wanddämmung, filigrane Fassadenanker und Attikakonstruktion aus Holz

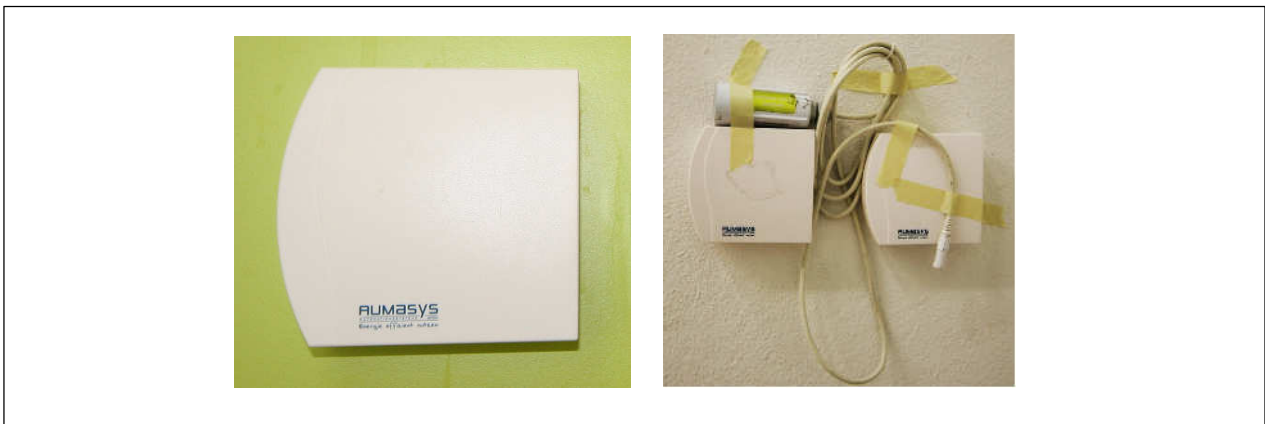
Abbildung 8: links: Wandsensor für Temperatur und relative Feuchte, rechts: Wandsensor mit Datenlogger zur Kalibrierung (temporär)

Da die Temperatur- und Feuchtemesswerte dem wissenschaftlichen Monitoring dienen sollen, wurden an allen zugänglichen Messstellen am 11. & 12.06.2012 Kalibriermessungen durchgeführt. Dafür wurden zuvor in der Klimakammer des PHIs kalibrierte Datenlogger des Typs HOBO Pro v2 der Fa. Onset verwendet. Diese wurden zur Messung (Messintervall: 5 Minuten) mindestens eine Stunde lang an den jeweiligen Sensorgehäusen befestigt, um möglichst genau denselben Bedingungen ausgesetzt zu sein. Damit konnten 27 Messkanäle überprüft und kalibriert werden. Anschließend wurden die Messdaten verglichen und Offsetwerte ermittelt. Die verwendeten Messdaten der GLT wurden mit den entsprechenden Offsetwerten verrechnet.

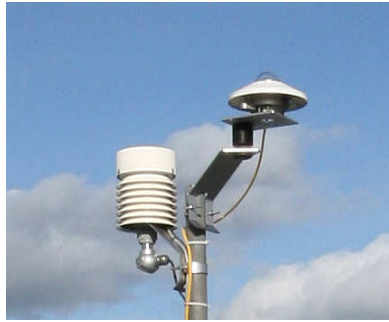
Abbildung 9: Wetterstation auf dem Dach des Bambados

Die Außenluftbedingungen und Globalstrahlung werden mit Hilfe einer Wetterstation etwa in der Mitte des Dachs ca. 2,5 m über dem Dachniveau erfasst. Zur Lufttemperatur- und Luftfeuchtemessung dient ein witterungs- und strahlungsgeschützter „Hygro-Thermogebler compact“ des Herstellers Adolf Thies. Die Globalstrahlung wird mit Hilfe eines Pyranometers vom Typ CM 11 des Herstellers Kipp & Zonen B.V. gemessen.

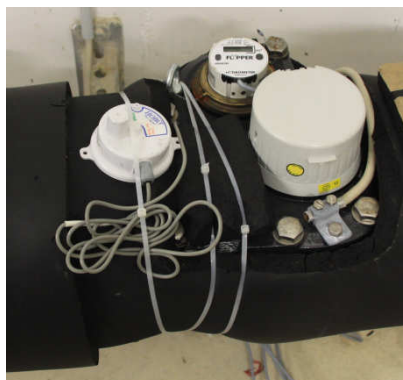
Abbildung 11: Temperatur-Datenlogger zur Aufzeichnung der Kaltwasser-Temperatur (links), (Rechts befindet sich die Hauptwasseruhr)

Da für die Kaltwassertemperatur (Trinkwasser) an keiner Stelle eine dauerhafte Messstelle vorgesehen war, wurde für die Messzeit des Monitorings ein Temperatur-Datenlogger mit einem Anlegefühler gedämmt am Rohr der Hauptzapfstelle für Trinkwasser angebracht.

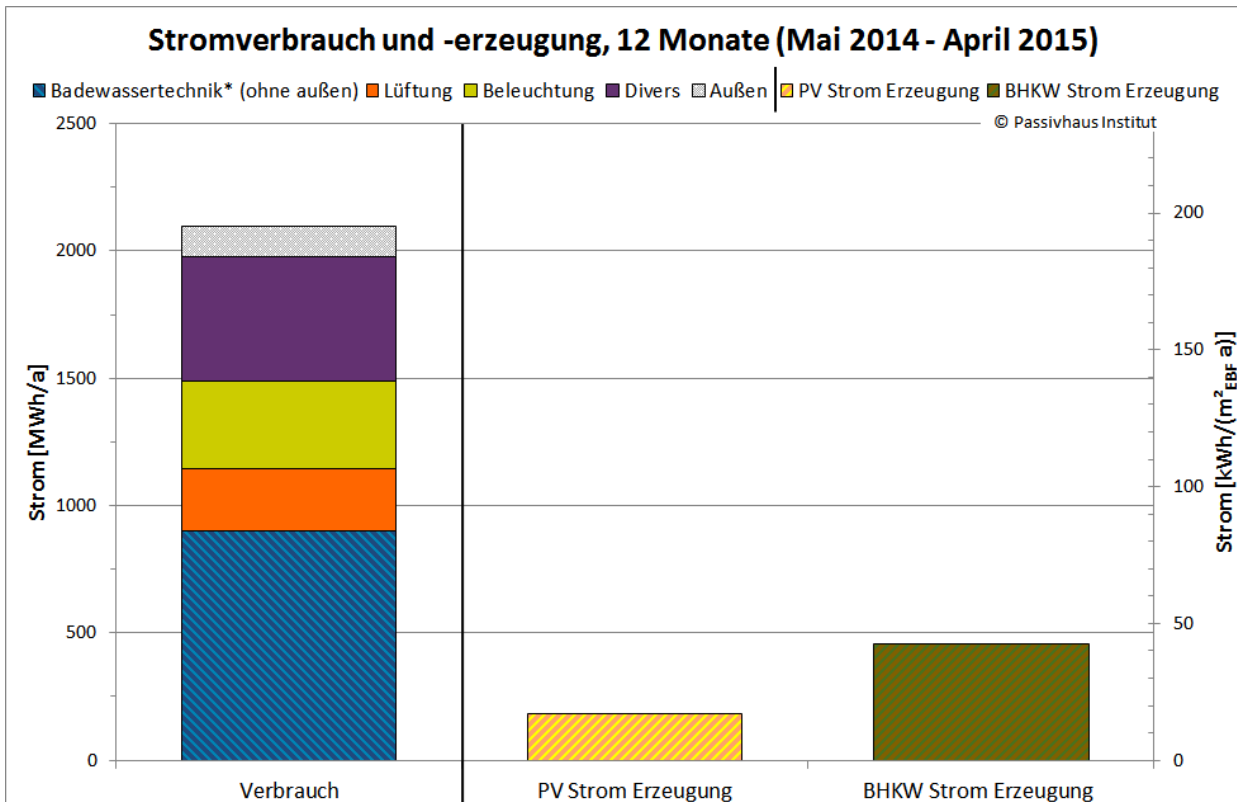
Abbildung 22: Gesamtstromverbrauch unterschieden nach Anwendungen im Gebäude und Außenbereich (Außenbecken, Außensauna, Parkplatz etc.) für den Jahreszeitraum von Mai 2014 bis April 2015 verglichen mit der Stromerzeugung durch Photovoltaik und Holzgas-BHKW. Der gesamte erzeugte Strom wurde unmittelbar im Bambados verbraucht. (*Beim Verbrauch der Badewassertechnik handelt es sich um eine geprüfte Hochrechnung. Siehe Kapitel 5.2.2)

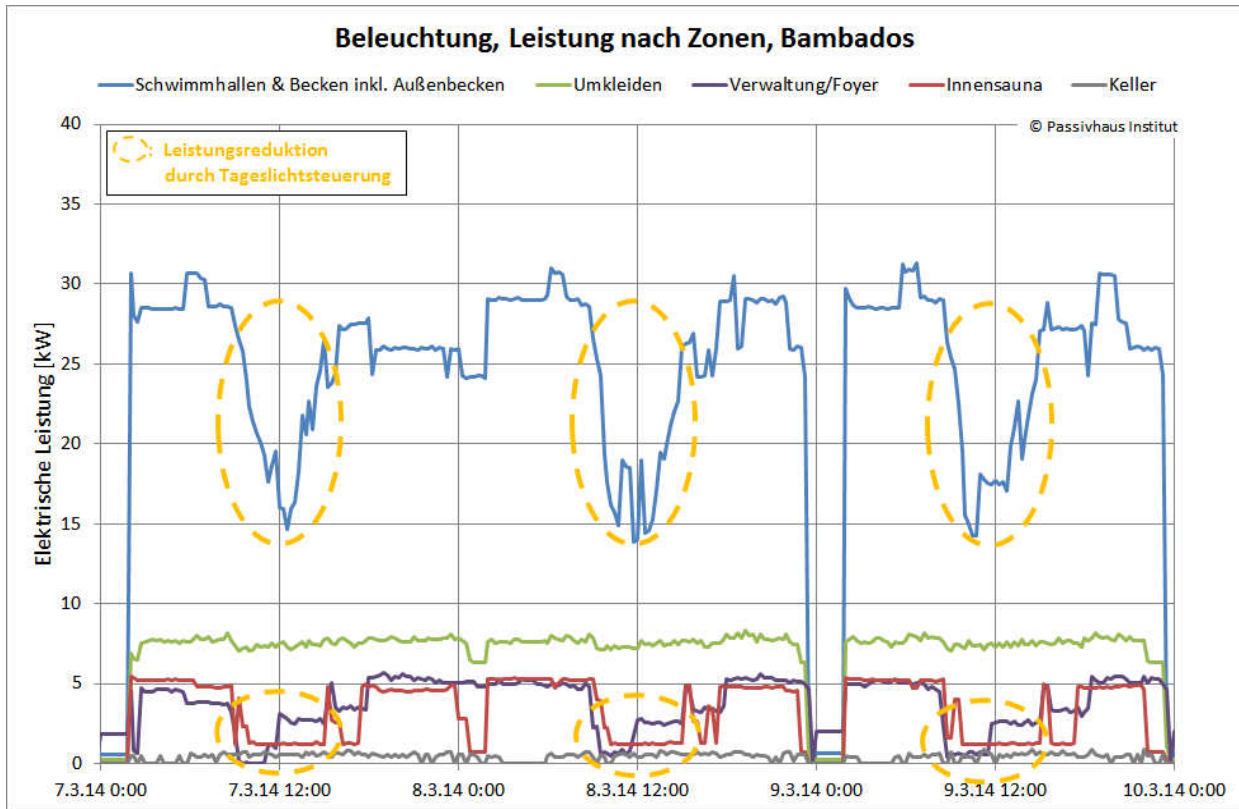
Abbildung 26: Verlauf der elektrischen Leistung der Beleuchtung aufgeteilt nach Zonen über exemplarische 72 Stunden. Gelb markiert ist die tageslichtgesteuerte Reduktion der Beleuchtungsleistung für die Bereiche der Schwimmhallen, der Innensauna sowie von Verwaltung und Foyer.

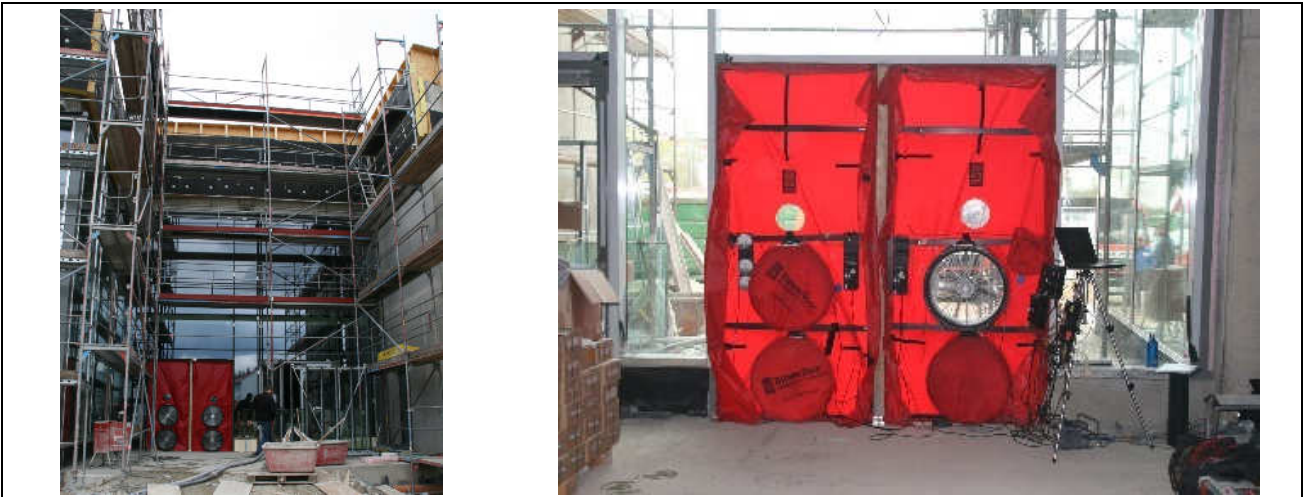
Abbildung 30: Luftdichtheitsmessung: Die Ventilatoren wurden im Bereich der Eingangstüren eingebaut. Für die Messung der Luftdichtheit wurde trotz des großen Innenvolumens nur ein Ventilator benötigt

Um eine gute Luftdichtheit zu erreichen und die Messung reibungslos durchführen zu können, wurde einige Wochen vor dem Messtermin eine kurze Schulung für die ausführenden Firmen und die Bauleitung durchgeführt. Die Messung der Luftdichtheit wurde von Mitarbeitern des Passivhaus Instituts am 15. April 2011 durchgeführt. Bei einem so großen Gebäude den richtigen Zeitpunkt für die Messung zu finden, ist nicht einfach, wenn sinnvollerweise Nachbesserungen noch möglich sein sollen. Aus diesem Grund sind zum Teil temporäre Abdichtungen notwendig, wenn z.B. Außentüren noch fehlen. Konkret waren es Verglasungen der shedartigen Dachaufbauten, einzelne Türen und Verglasungen. Bei mehreren Durchführungen für Lüftungsleitungen und Kabel fehlten noch die Einbauten und wurden deshalb ebenfalls temporär mit Folien o.ä. abgeklebt.

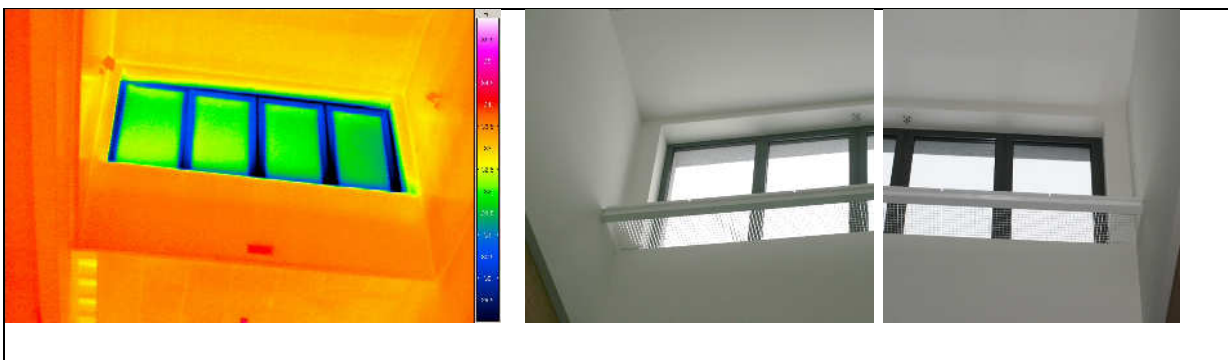
Abbildung 43: Blick in ein Dach-Shed mit Verglasung. Das Lichtbild zeigt den Dachaufbau (Shed) mit einem Gitterrost zur Wartung; das Thermogramm ein anderes Shed ohne Gitterroste.

Der Bereich oberhalb der abgehängten Decken in den Hallen stellt lüftungstechnisch einen „Totraum“ dar, da hier keine aktive Durchströmung erfolgt. Aus diesem Grund sind in diesen Bereichen auch vereinzelt Sensoren zur Überprüfung der Luftbedingungen (Temperatur und Feuchte) montiert. Die Thermographie zeigt in dem Bereich erwartungsgemäß etwas niedrigere Oberflächentemperaturen. In Abbildung 44 dargestellt ist die im optisch zugänglichen Bereich gemessene unkritische Minimaltemperatur um 27,7 °C.

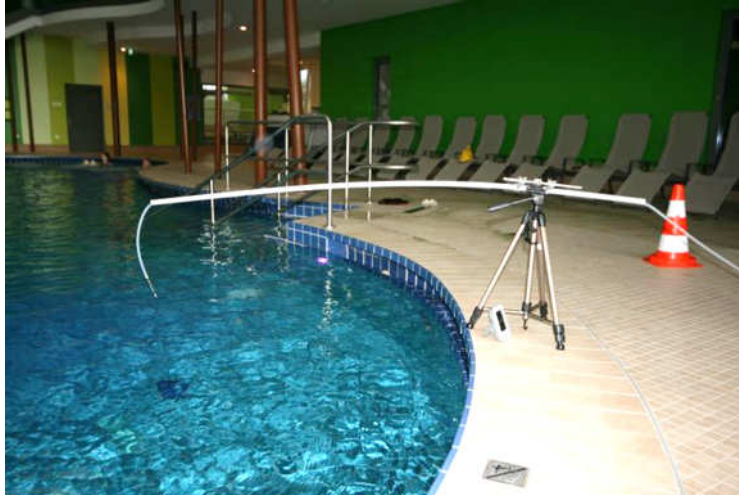
Abbildung 62: Messung von Trihalogenmethanen 20 cm über der Wasseroberfläche des Freizeitbeckens, Luftansaugung auf Aktivkohle

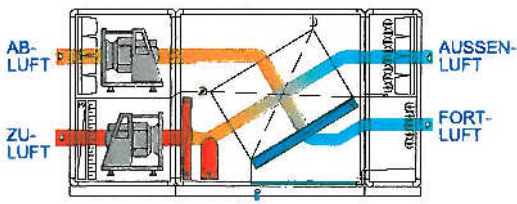
<p>Reiner Außenluftbetrieb:</p> <ul style="list-style-type: none"> • Entfeuchten: Fortluft wird durch trockenere Außenluft ersetzt. • Energierückgewinnung durch Wärmetauscher und Wärmepumpe • Bei Bedarf wird Zuluft nachgeheizt.
<p>a'</p>

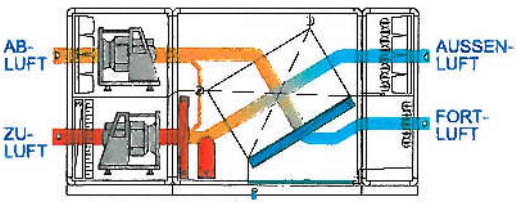
<p>Wenn der Volumenstrom der Zuluft nicht zum Heizen der Halle ausreicht, wird zusätzlich Umluft „Heizen“ gefahren (Umluft geht nicht über den Wärmetauscher).</p>
Nachtbetrieb	
<p>a</p>

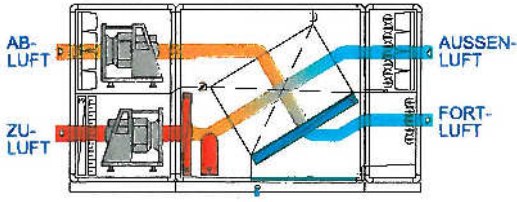
<p>Bei Entfeuchtungsbedarf wird wie im Tagbetrieb reiner Außenluftbetrieb gefahren.</p>
<p>b</p>

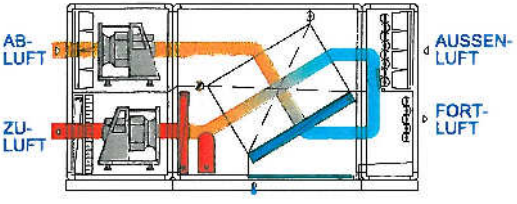
<p>Wenn die Außentemperaturen sehr kalt sind, kann alternativ Umluft „Entfeuchten“ gefahren werden:</p> <ul style="list-style-type: none"> • Entfeuchtung durch Wärmepumpe (WP) • Wärmerückgewinnung durch Wärmepumpe

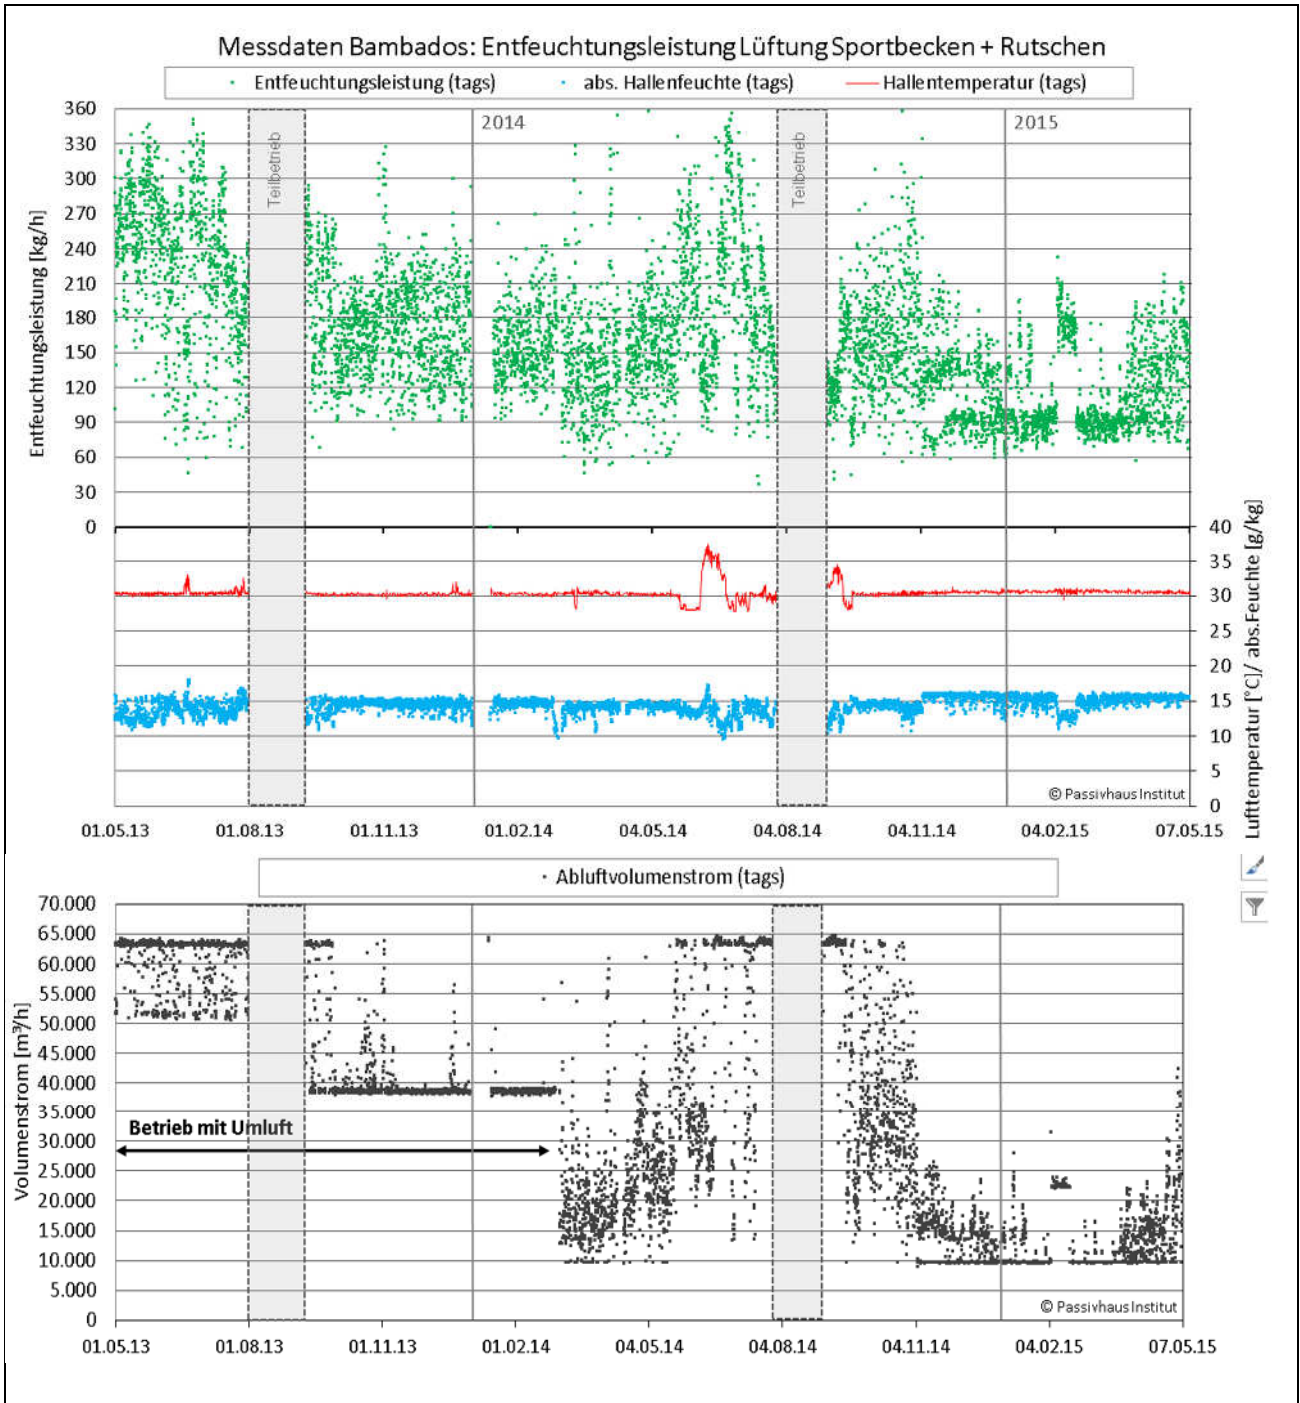
Abbildung 77: Entfeuchtung durch Lüftungsgeräte Sport + Rutschen (tags: von 9-21 Uhr)

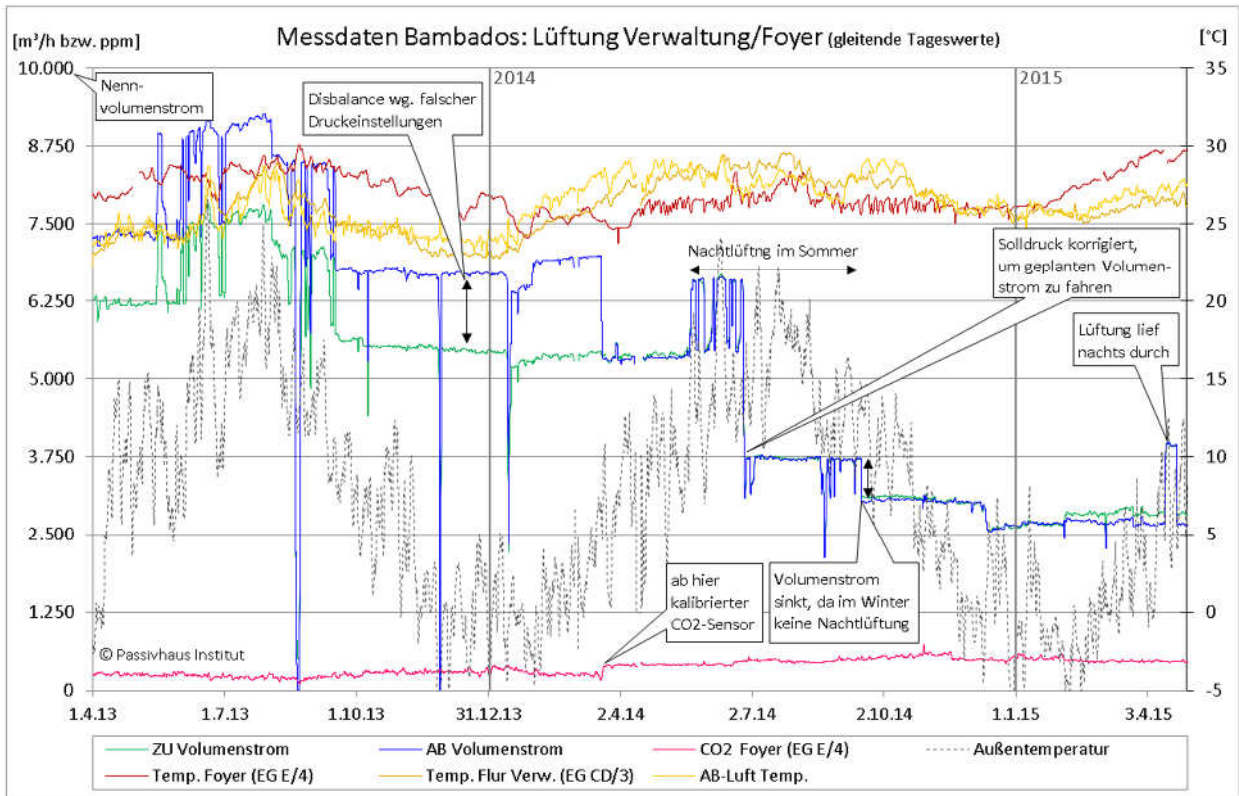
Abbildung 85: Überblick Lüftungsgerät Foyer/Verwaltung: durch Betriebsoptimierung konnte der Volumenstrom erheblich gesenkt werden.

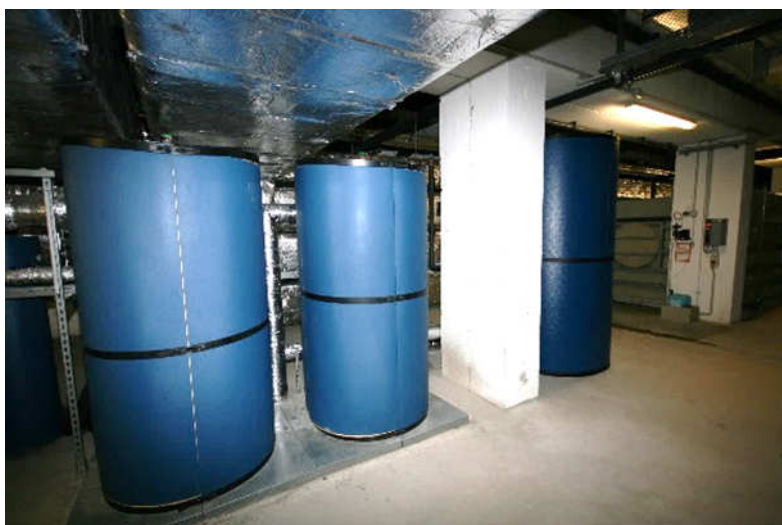
Abbildung 89: Drei wärmeisolierte Warmwasserspeicher im Technikeller des Bambados

Aus der Energiezentrale mit BHKW und Spitzenlastkesseln wird die Wärme an das Bambados übergeben und dort mit einem Heizkreislauf im Gebäude verteilt und an die einzelnen Wärmetauscher/Heizregister für Beckenwasser, Trinkwarmwasser und die Lüftungsgeräte verteilt. Warmes Wasser wird hauptsächlich für die Duschen, aber auch in kleineren Mengen für die Küche und zum Putzen verwendet. Dafür gibt es drei Systeme zur Warmwasserbereitung (Wärmetauscher mit Speichern):

- für die Duschen im Sportbereich mit 500 Liter Speicher
- für die Duschen im Saunabereich und die Küche mit 500 Liter Speicher
- für die Duschen im Freizeitbereich mit zwei 500 Liter Speichern. Da zu Spitzenzeiten das Speichervolumen zu klein war, wurde ein 1.000 Liter Speicher nachgerüstet. Damit können die Spitzenzeiten wesentlich besser abgedeckt werden.

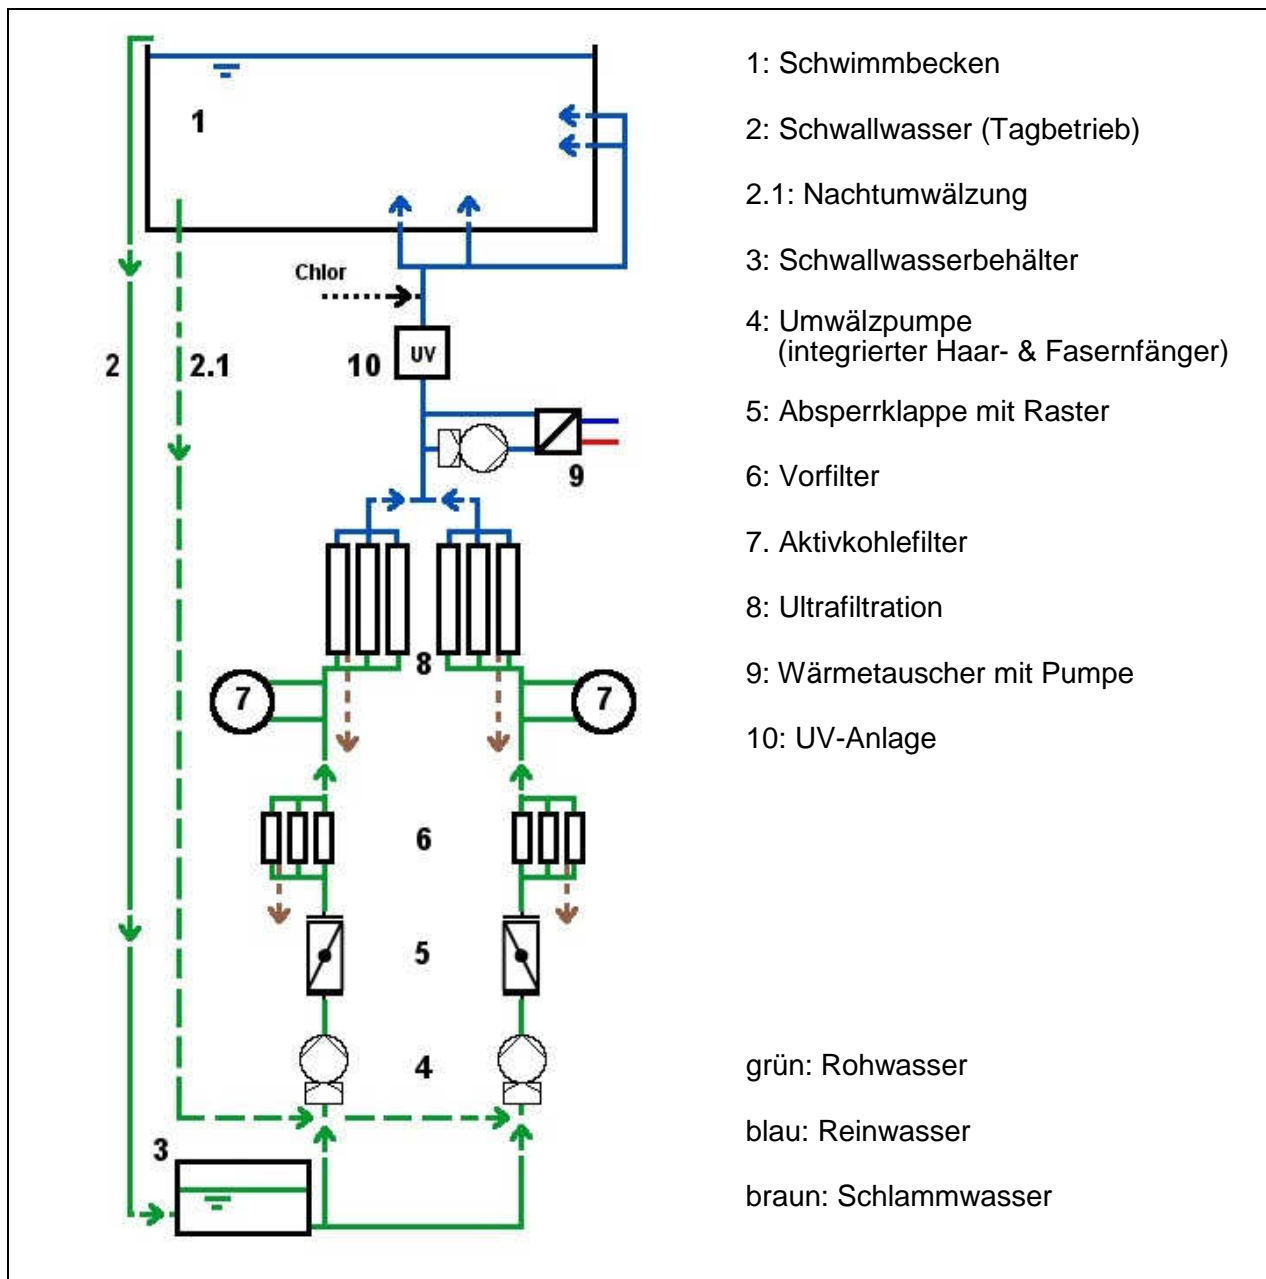
Abbildung 90: Schema der Badewasseraufbereitung im Bambados
